大锻件热处理过程中的应力与开裂

牛俊民

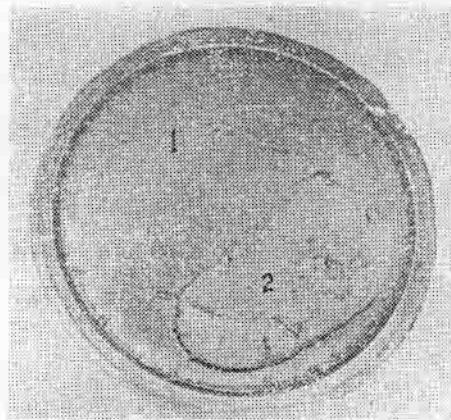
照片 1 疲劳断口
1—光滑区 2—不光滑区

型。疲劳断口属于前一种(照片 1)，它是在力的多次(一般为 $10^3\sim10^7$ 次)作用下产生

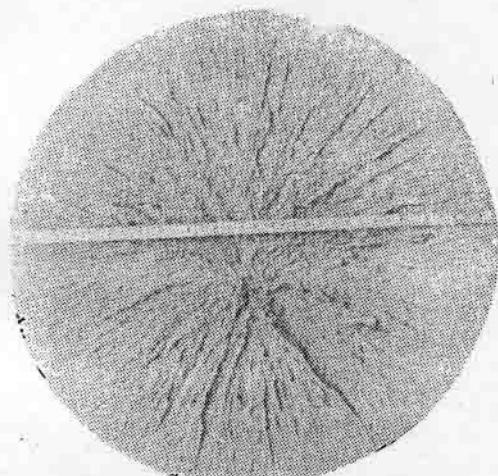
照片 2 从心部向外放射状裂痕的断口

的，断口有光滑区与不光滑区两部分。淬裂断口是不光滑的突发型，属于后一种(照片 2, 照片 3)。在观察断口时，首先找裂纹源，即裂纹的“基点”。照片 2 断口的心部放射状裂痕的“收敛点”就是裂纹源；照片 3 中八字形裂痕的“收敛点”，即车轮踏面的表面淬火裂纹是断裂起源。其次是观察断口颜色，水淬或油淬时产生的裂纹断口往往因附着水或油，回火后变黑。在回火过程中产生的裂纹，因回火温度不同其断口颜色不同， $300\sim400^\circ\text{C}$ 是兰色、 $500\sim600^\circ\text{C}$ 为紫灰色，常温下产生的断口是白亮的。

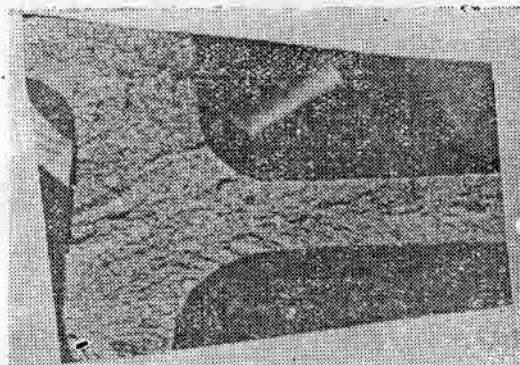
照片 3 具有八字形裂痕的断口

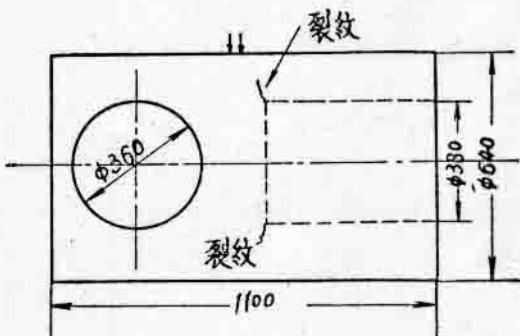
图 4 40Cr 叉头尺寸及淬裂位置

叉头材质为 40Cr 钢，尺寸 $\phi 640 \times 870$ 毫米，共处理 4 件全裂，裂纹位置见图 4。图 5 是热处理工艺，淬火入油时开口向下。照片 4 是淬裂位置的裂纹情况。照片中箭头 1 是淬火时产生的裂纹，深度 5 毫米，黑色；箭头 2 是回火时裂纹的扩展，15~20 毫米宽，灰色。

箭头处取低倍试样，分析结果为一般疏松 3 级，同时在低倍片上做横向机械性能检验，按重标 21~62 验收，材料性能合格。为了验证热处理入油时开口向下影响，在外表面与内孔壁两处取样观察金相组织，由于开口向下，内壁得不到急冷而未能淬硬，其组织为珠光体 + 铁素体。

大型锻件在淬火时，内孔（包括通孔与不通孔）要同时冷却，这样使内壁受压应力，可避免心部（往往心部缺陷较多）受拉应力而引起从里向外的开裂。

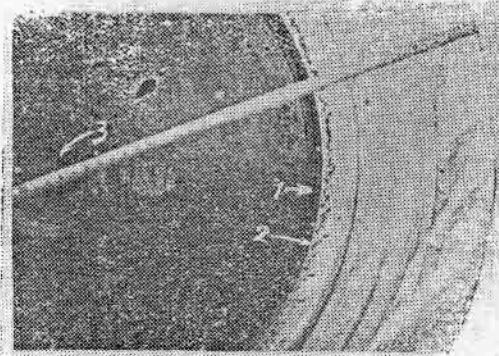
照片 4 40Cr 钢叉头裂纹情况

淬裂原因分析结果认为，造成开裂原因并非由于材料存在不允许缺陷。由于锻件淬火时开口向下入油，内壁得不到充分冷却，产生很大拉应力（内孔壁若能淬硬应是压应力），这是引起淬火裂纹的主要原因。回火时裂纹扩展可能是由于回火装炉温度太高，由于内外温差加大了内孔壁的拉应力所致。此外，内孔加工时底部有尖角，造成应力集中，这是开裂的外因。以后的实践证明上述分析是正确的，在改为开口向上淬火后没有再发生过这种裂纹。

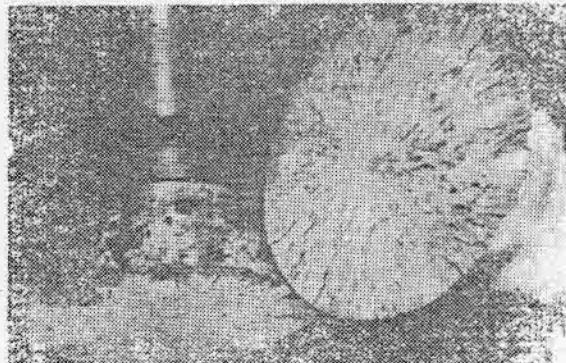
照片 5 刀辊轴断口

刀辊轴是 50 钢锻件，调质状态，热处理尺寸为 $\phi 260 \times 3000$ 毫米，在精加工组装后吊放时断裂。断口形态见照片 5。断裂起源于中心部位，在该处取样作低倍，发现有小块夹渣。金相分析发现淬硬层很浅，大部分

综合上述情况，刀辊轴断裂时所受外力并不大，不应该产生断裂，可能工件存在着横向裂纹。从热处理结果来看，心部很大截面没有淬透，工件的残余应力属于热应力型，表面受压，心部受拉。这种应力将随着温度的降低而增加。淬火回火间隔时间过长，一则易使工件“凉透”，增加了热应力；另外，表面淬透层残余奥氏体的分解，体积膨胀也增大了心部的拉应力。又加上锻件心部原有夹渣缺陷，降低了材料的强度。当心部纵向拉应力超过材料破断强度时，就产生了横向内裂，工件表面受压应力，内裂尚未延至表面。工件外圆加工量较大，精加工后内裂暴露，所以在吊装时引起横向断裂。

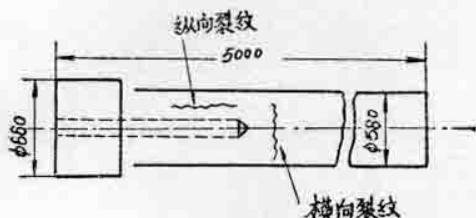
图 7 45 钢柱塞尺寸及淬裂位置

又听到一次裂响。水淬共 70 分钟，出水后听到第三次裂响，但未发现工件裂纹，误认为吊具产生淬裂，继续进行回火。在回火后发现如图 7 所示的表面裂纹。

综上所述，造成纵向及横向断裂的根本原因是，锻件在热处理过程中，应力的分布是表面淬硬层部分受压，心部受拉。当天车停电、停串时，盲孔内得不到急冷，加大了内部的拉应力，当这种应力数值超过材料心部抗拉强度时，便产生内裂纹。由于裂纹尖端应力集中，在拉应力作用下迅速扩展，很快形成断裂。

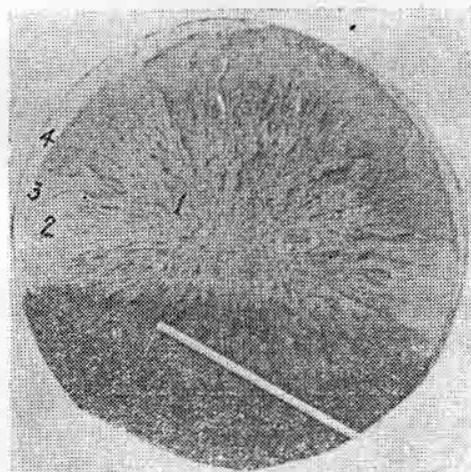
照片 6 45 钢柱塞断口取 3/10

初步分析判定，表面的裂纹是内裂延至表面，在横裂纹处经轻轻一撞就断成两截，断口见照片 6。断口呈纤维状，明显分 4 个区域。区域 1 是第一次裂响形成的内裂，未暴露表面，放射状裂痕起源于心部；区域 2

则从第一次裂纹的边缘作为许多新的裂源起点，形成松针裂痕；同样道理形成了区域 3；区域 4 是刚撞断的新断口。区域 1、2 中靠表面有一部分断口颜色为黑色，是由于水淬时第二次裂响后，内裂延至表面，淬火水渗入，回火后变黑所致。除区域 4 以外，其余部位都是灰兰色，是未沾染的断口在 400~500℃ 时回火颜色。区域 4 白色系新鲜断口。

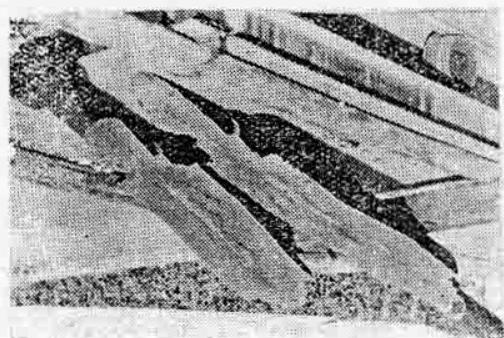
一批 $\phi 410 \times 3500$ 毫米 42CrMo 钢辊子，在处理第三根时产生纵向开裂（照片 7）。热处理工艺是 650℃ 保温 2 小时，830℃ 保温 3.5 小时，水淬 4 分钟，油冷 55 分钟，出油后开裂。

观察断口，发现中心部位有一条长 2500 毫米的绿色长带，分析这个长带是缩管残余，而中间绿色物质系熔溶的渣子，经锻造

照片 7 辊子断裂情况

拉长而形成。后经化验，绿色物质含氧化铁0.9%，主要成份是CaO、SiO₂。很明显，辊子的淬裂是由于材料中存在残余缩管引起的。当热处理淬火产生很大的残余应力时（工件未淬透属热应力型），心部尽管轴向热应力大于切向拉应力，但由于材料心部存在纵向裂纹缺陷，在切向拉应力作用下很容易发生纵向开裂。
