大锻件热处理过程中的应力与开裂

牛俊民

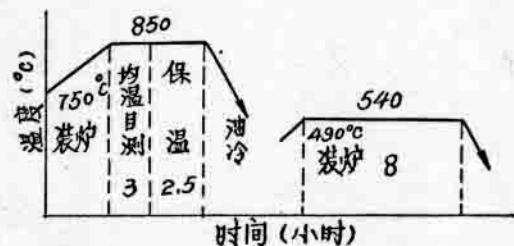
图 5 40Cr 叉头热处理工艺曲线

叉头材质为 40Cr 钢，尺寸 $\phi 640 \times 870$ 毫米，共处理 4 件全裂，裂纹位置见图 4。图 5 是热处理工艺，淬火入油时开口向下。照片 4 是淬裂位置的裂纹情况。照片中箭头 1 是淬火时产生的裂纹，深度 5 毫米，黑色；箭头 2 是回火时裂纹的扩展，15~20 毫米宽，灰色。

淬裂原因分析结果认为，造成开裂原因并非由于材料存在不允许缺陷。由于锻件淬火时开口向下入油，内壁得不到充分冷却，产生很大拉应力（内孔壁若能淬硬应是压应力），这是引起淬火裂纹的主要原因。回火时裂纹扩展可能是由于回火装炉温度太高，由于内外温差加大了内孔壁的拉应力所致。此外，内孔加工时底部有尖角，造成应力集中，这是开裂的外因。以后的实践证明上述分析是正确的，在改为开口向上淬火后没有再发生过这种裂纹。

大型锻件在淬火时，内孔（包括通孔与不通孔）要同时冷却，这样使内壁受压应力，可避免心部（往往心部缺陷较多）受拉应力而引起从里向外的开裂。

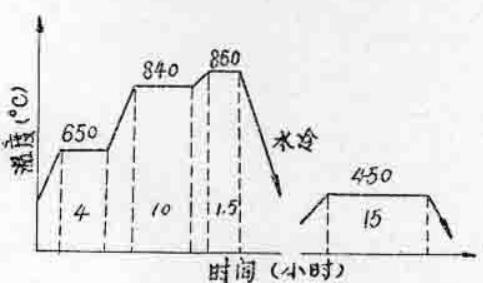
图 6 45 钢柱塞热处理工艺

打包机柱塞是 45 钢锻件，单重 7 吨，调质处理工艺见图 6。工件形状及淬裂位置见图 7。淬火时用天车吊着工件上下串动，入水 10 分钟时，由于天车停电而停串，停串后 2 分钟听到裂响。10 分钟后天车修好，又开始串动，接着又停电两次。在第二次停串时

又听到一次裂响。水淬共 70 分钟，出水后听到第三次裂响，但未发现工件裂纹，误认为吊具产生淬裂，继续进行回火。在回火后发现如图 7 所示的表面裂纹。

综上所述，造成纵向及横向断裂的根本原因是，锻件在热处理过程中，应力的分布是表面淬硬层部分受压，心部受拉。当天车停电、停串时，盲孔内得不到急冷，加大了内部的拉应力，当这种应力数值超过材料心部抗拉强度时，便产生内裂纹。由于裂纹尖端应力集中，在拉应力作用下迅速扩展，很快形成断裂。
